排水トラップ漏水事故について

さて、表題の件につきまして、連休前に連絡をいただきました、漏水事故（ナットねじ込み部からの漏水）につきまして、各、検査を行いましたので結果をご報告いたします。

S Pトラップスパイラル SA501FN-50 当該製品 5月7日着

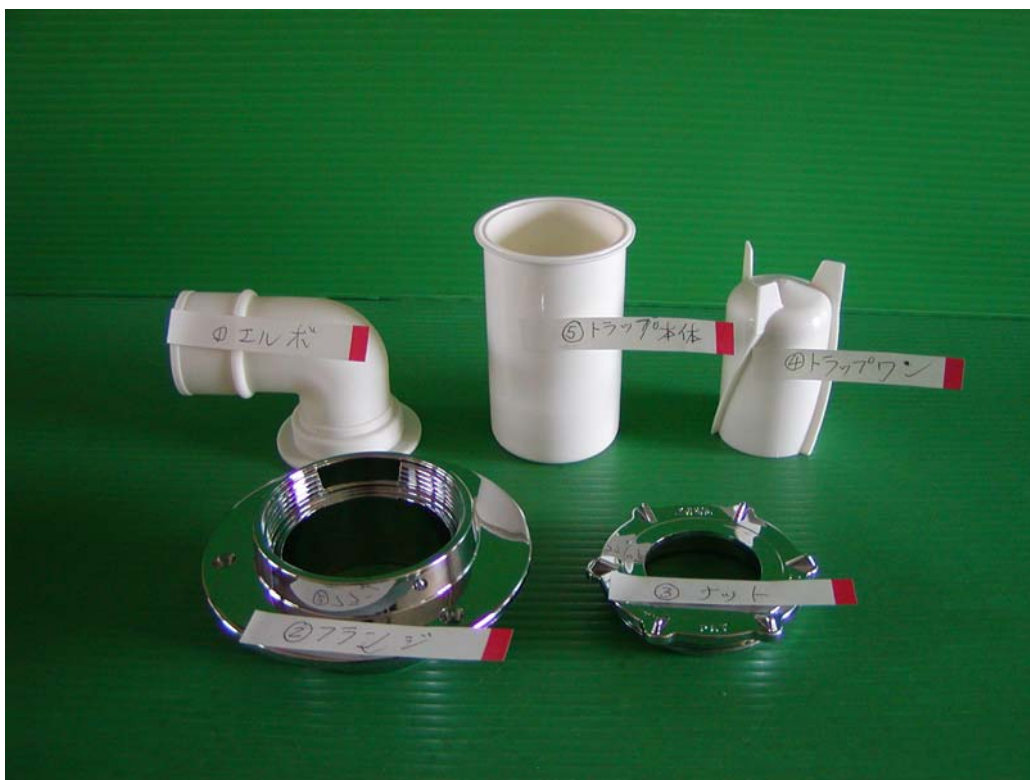
トラップ各部品 エルボ・フランジ・ナット・トラップワン・トラップ本体

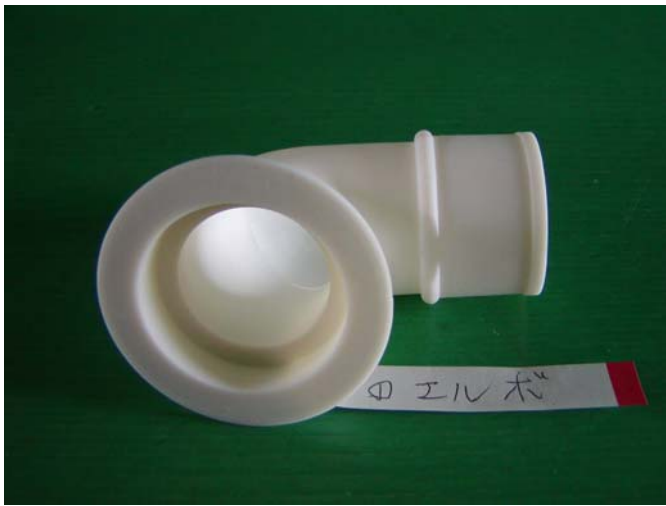
① エルボ

* 特に ①⑤ については、シール面の形状が重要であり、シール面は良好でした。

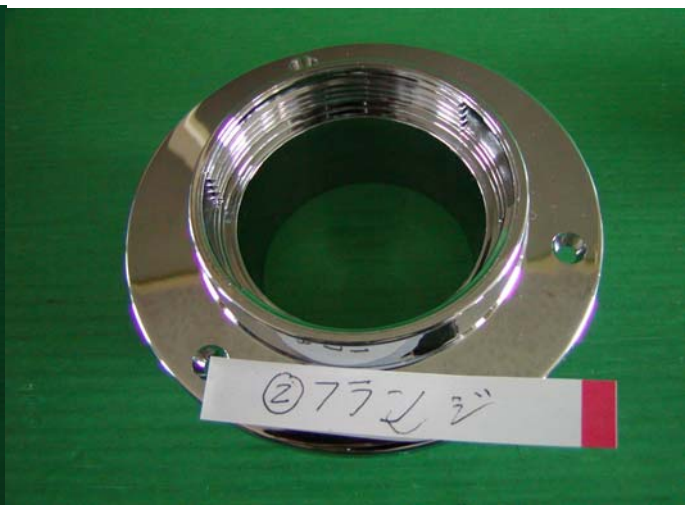
② フランジ

* ②③ についてはネジ部の形状が重要であり、ねじ山の形状が良好で滑らかに回る事を確認しました。

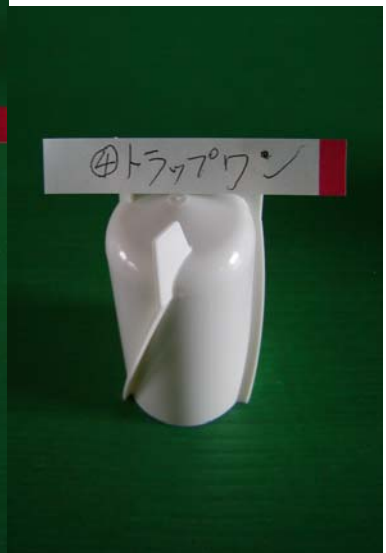
④ トラップワゴン

いずれも、ひび、割れ、等は認められませんでした。

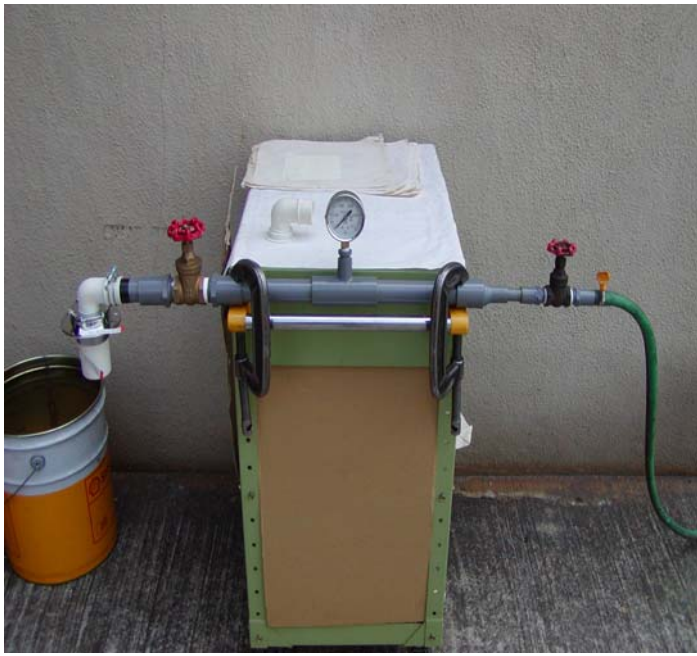
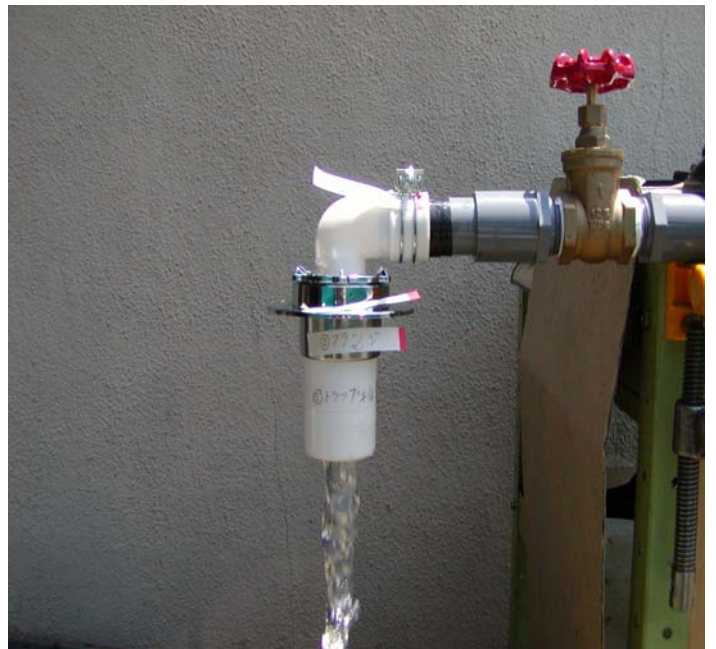
* 当該製品をバンドで取り付け、排水しながら
各部品、ナット部付近からの漏水を検査する
も漏水は確認できなかった。
* トラップからの排水については渦水流を、
確認する。
