排水トラップ漏水事故について

さて、表題の件につきまして、連休前に連絡をいただきました、漏水事故（ナットねじ込み部からの漏水）につきまして、各、検査を行いましたので結果をご報告いたします。

S Pトラップスパイラル SA501FN-50 当該製品 5月7日着

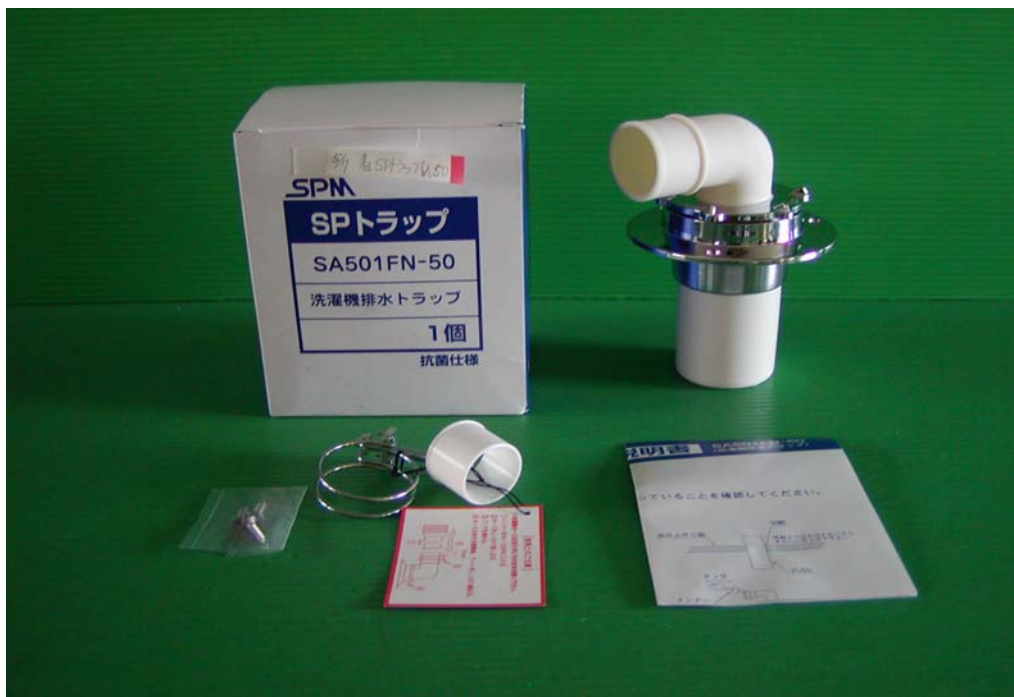
当該製品 トラップ・小箱・木ビス・バンド・インナー・タグ・説明書

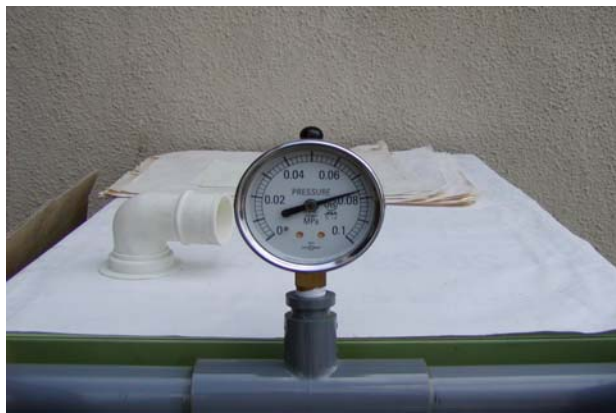
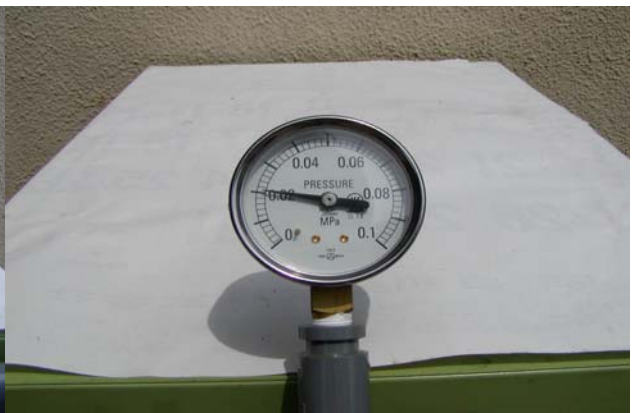
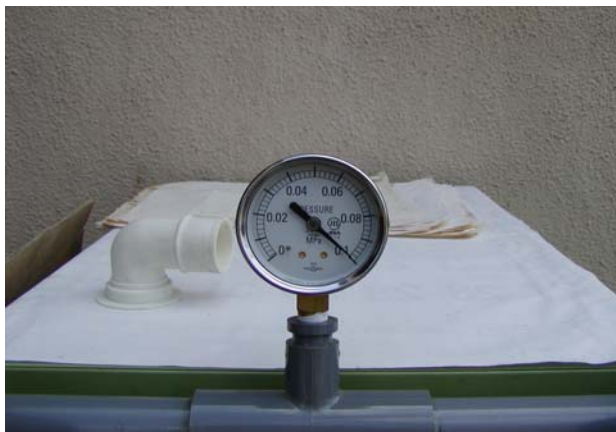
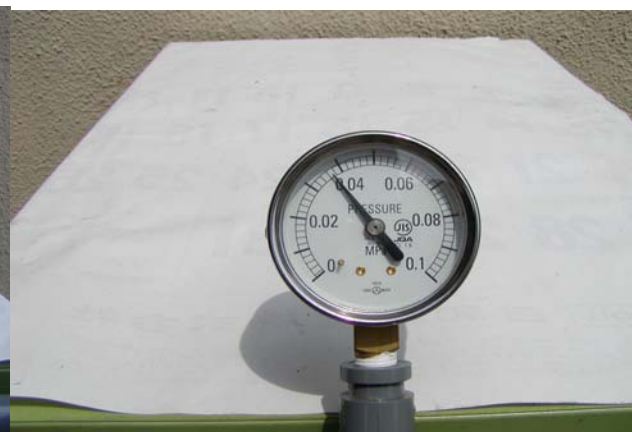
* 当該製品をバンドで取り付け、排水しながら
各部品、ナット部付近からの漏水を検査する
も漏水は確認できなかった。
* トラップからの排水については渦水流を、
確認する。

- * ブルドン管圧力計 JIS B 7505 山本計器製 60Φmm 0.1 MPa
- * 0.02 0.04 0.08 0.1 MPa 4段階にて検査する。
